EL CASTILLO de ARGANZÓN

El castillo de Arganzón

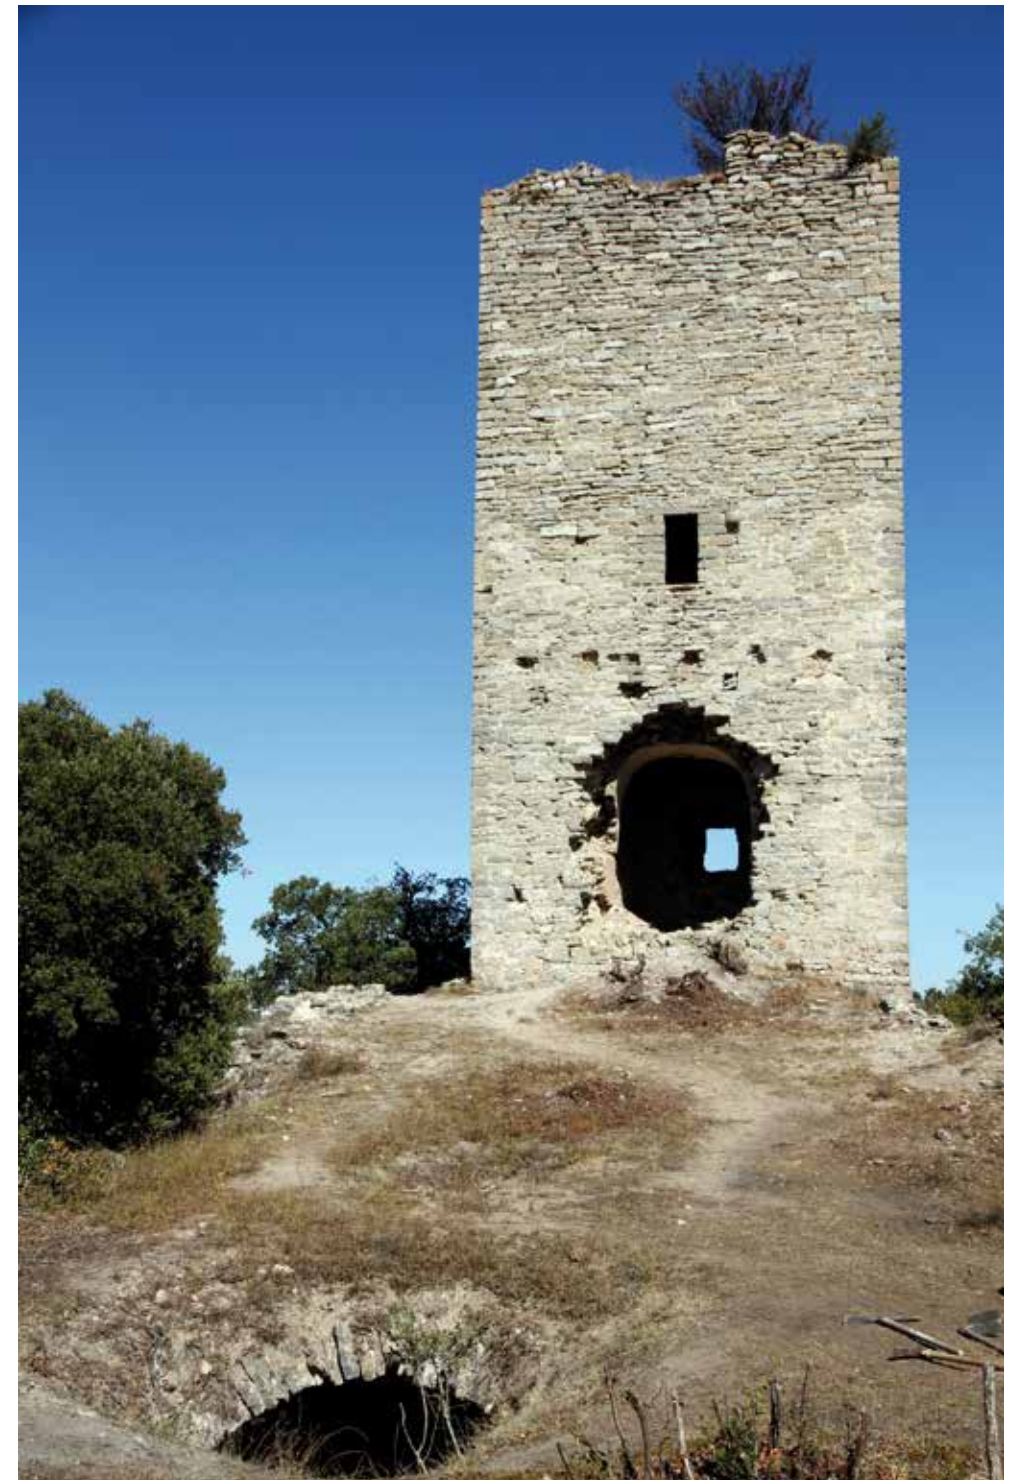
Torre y cisterna medieval del castillo de Arganzón.

En el interior del recinto amurallado la excavación ha permitido identificar cuatro estructuras principales: la torre norte, aún visible; una segunda torre demolida situada en el suroeste de la plataforma; la cisterna antes reseñada, y la esquina de un edificio de gran porte situado en el centro del recinto. Además, en el perímetro externo del recinto discurría un potente muro defensivo que se apoyaba a las dos torres y alcanzaba el foso que divide los dos sectores. La torre norte, de morfología trapezoidal, es una potente construcción de 6 por 7 metros de lado que en la base tiene una anchura de 1,8 m. Cuenta con cuatro pisos iluminados por aspilleras y debía contar con un acceso en altura. La torre sur, que mira directamente al paso en el desfiladero, tenía entre 5 y 6 metros de lado, pero sus paramentos eran más gruesos, alcanzando los 2 m de anchura. También en este caso el acceso se debía

realizar en altura, ya que no se ha hallado ningún hueco a ras de suelo. La cisterna, de 6 x 3 m, está revestida con un mortero hidráulico impermeable y estaba destinada a recoger el agua de lluvia a través de un hueco aún conservado. Contaba, además,

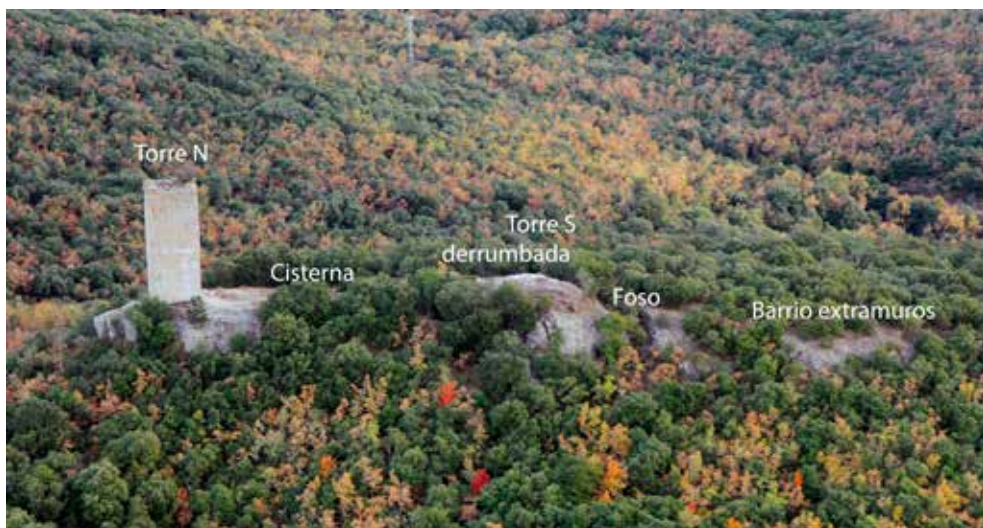
Principales estructuras identificadas en la excavación.

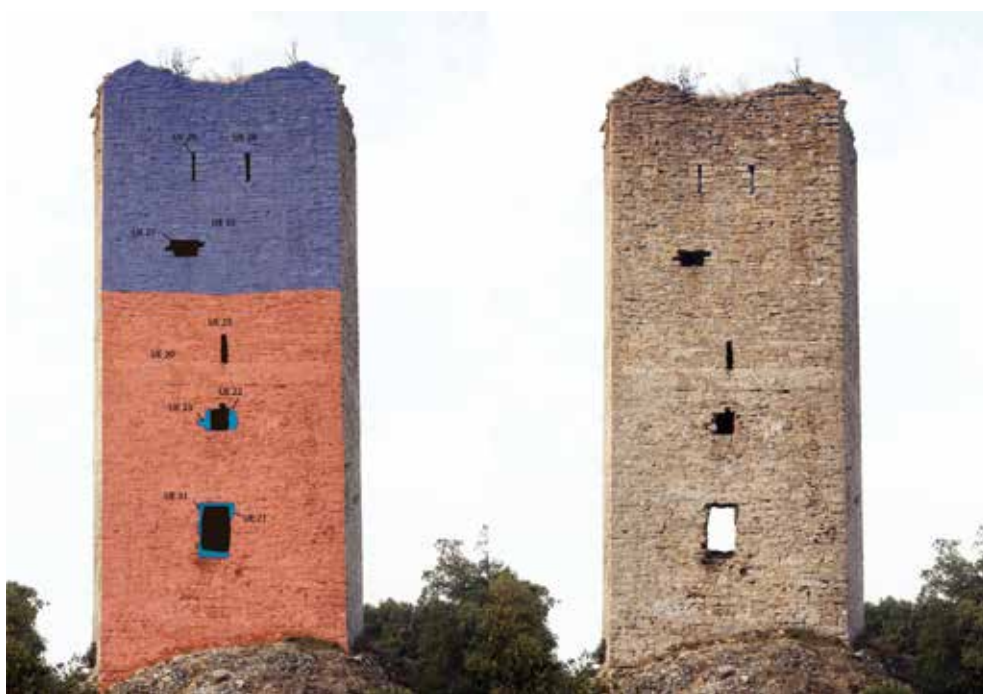
Fases constructivas de la torre medieval.

debió de ser atacado, y como consecuencia de ello no solo se produjo el abandono del barrio extramuros, sino que la torre sur fue parcialmente derruida. La excavación realizada en su interior ha permitido recuperar varios depósitos formados como consecuencia del derrumbe de sus potentes paredes y del tejado de lajas de piedra que la cubría. No hemos podido relacionar con total seguridad este derrumbe con una de las escaramuzas que han asolado el territorio en estos años, pero es posible que este ataque se haya realizado en el marco de la guerra civil entre Pedro I y Enrique II que tuvo lugar en 1367 en este sector de los Montes de Vitoria.

Con todo, la torre fue reconstruida y el castillo reocupado hasta finales del siglo XV. Los materiales recuperados en los depósitos de estos decenios nos muestran un estilo de vida aristocrático. La alimentación está compuesta principalmente por animales jóvenes (lechones, corderos, terneros), aunque también se han recuperado restos de merluza, barbo y trucha, lo que indica que el pescado, incluso marino, formaba parte de la dieta de los habitantes en el castillo.

La excavación arqueológica ha mostrado que en estos años la torre fue completamente vaciada en su interior para realizar varias adaptaciones, a la vez que se realizaron nuevos huecos y aperturas que todavía son visibles hoy en día. En todo caso parece que se trató de una ocupación de escasa duración e intensidad, de tal forma que con el fin de la guerra carlista en 1876 el lugar no volvió a ser reocupado. Desde entonces se mantiene sólida, pero en estado ruinoso, testimonio de un lejano pasado.

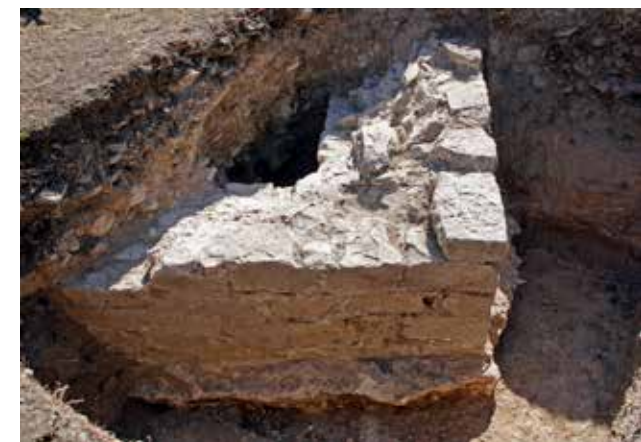
Edificio hallado en el interior del recinto castellano.

con un ingenioso sistema de decantación que permitía eliminar parte de los residuos en suspensión. Hoy en día la construcción ha sido parcialmente destruida y la bóveda se presenta como si fuese un arco. Por último, en el centro de la plataforma se ha hallado la esquinera de un potente edificio que no estaba alineado con el resto de los componentes del castillo y que parece haber desempeñado una función residencial.

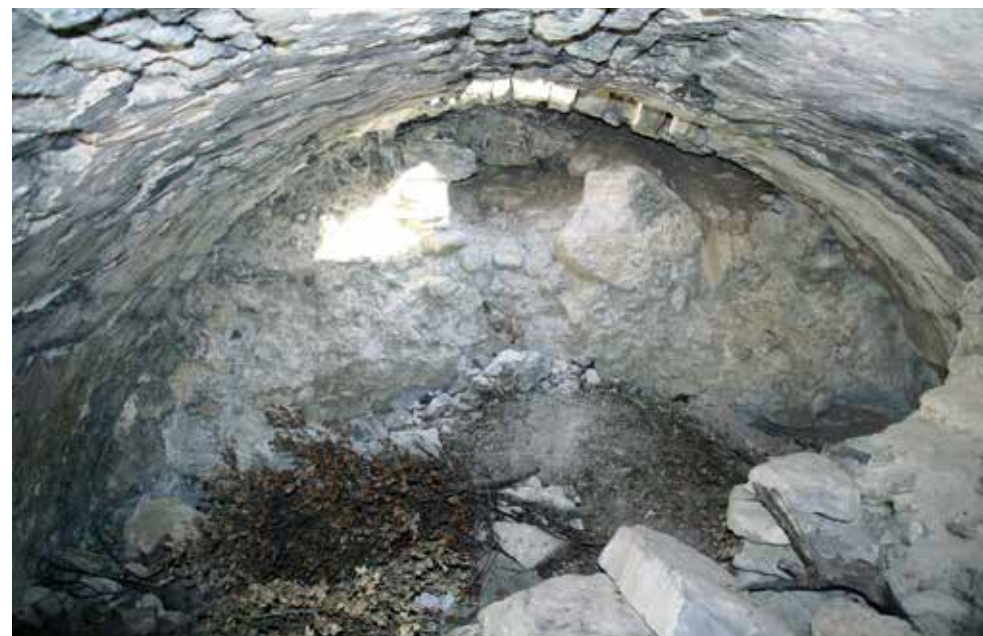
Interior de la cisterna del castillo de Arganzón.

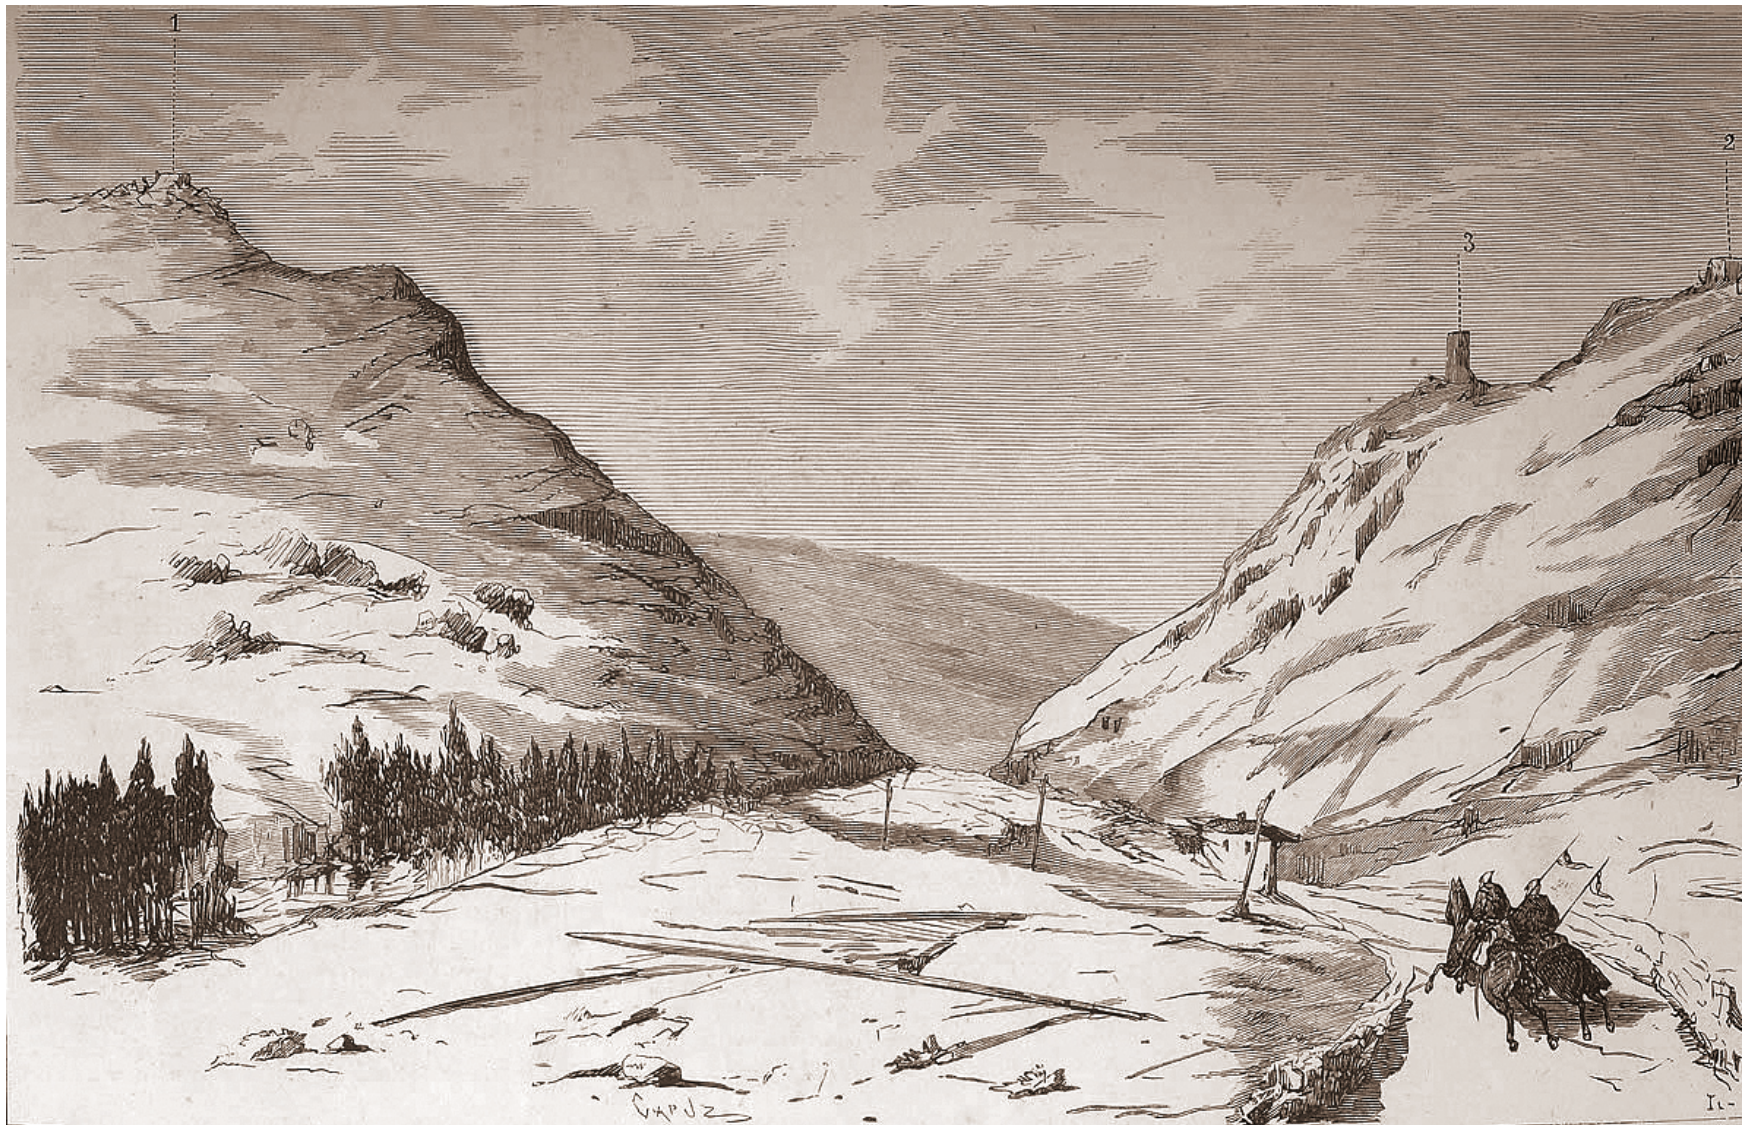
Grabado del paso de Arganzón del año 1875 en el que se representa el Fortín de San Fermín (1), el Fuerte de Santa Cruz (2) y el castillo de Arganzón (3).

También en las conchas de Arganzón, que ha sido una pieza clave para garantizar el correcto funcionamiento de las comunicaciones entre Miranda y Vitoria, se realizaron a lo largo de los años varias labores de fortificación y defensa en los años 70. En el lado de Tuyo se construyó el Fuerte

de la Cruz, mientras que en el lado opuesto la torre telegráfica construida algunos decenios antes fue protegida por el fuerte de San Fermín. Hoy en día ambas construcciones son meras ruinas, apenas distinguibles. Pero también la torre del castillo medieval fue reformada en este período.
